**Pilot-project toepassing
coccolietenkrijt (calciet) in
oppervlaktewater**

Pilot-project toepassing coccolietenkrijt (calciet) in oppervlaktewater

In een viertal vijvers te Hengelo en Almelo

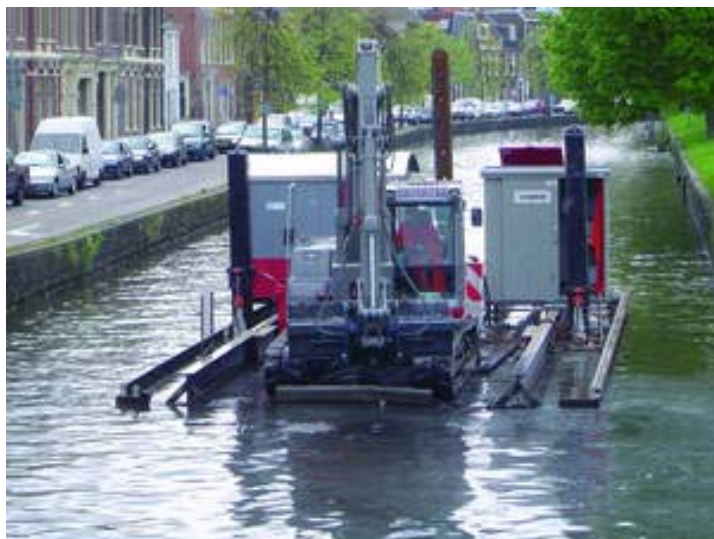
Figuur 2.1: Mechanisch baggeren (Tauw, 2015).

De gangbare werkwijze om bagger (organisch slib) te verwijderen is mechanisch baggeren met grote kranen. Baggerwerkzaamheden brengen hoge kosten met zich mee en moeten periodiek herhaald worden. Vaak minimaal eens per tien jaar. Bovendien brengt mechanisch baggeren (figuur 2.1) vaak overlast met zich mee door het baggerwerk zelf, de afvoer van de bagger met vrachtwagens en de verwerking van de bagger.

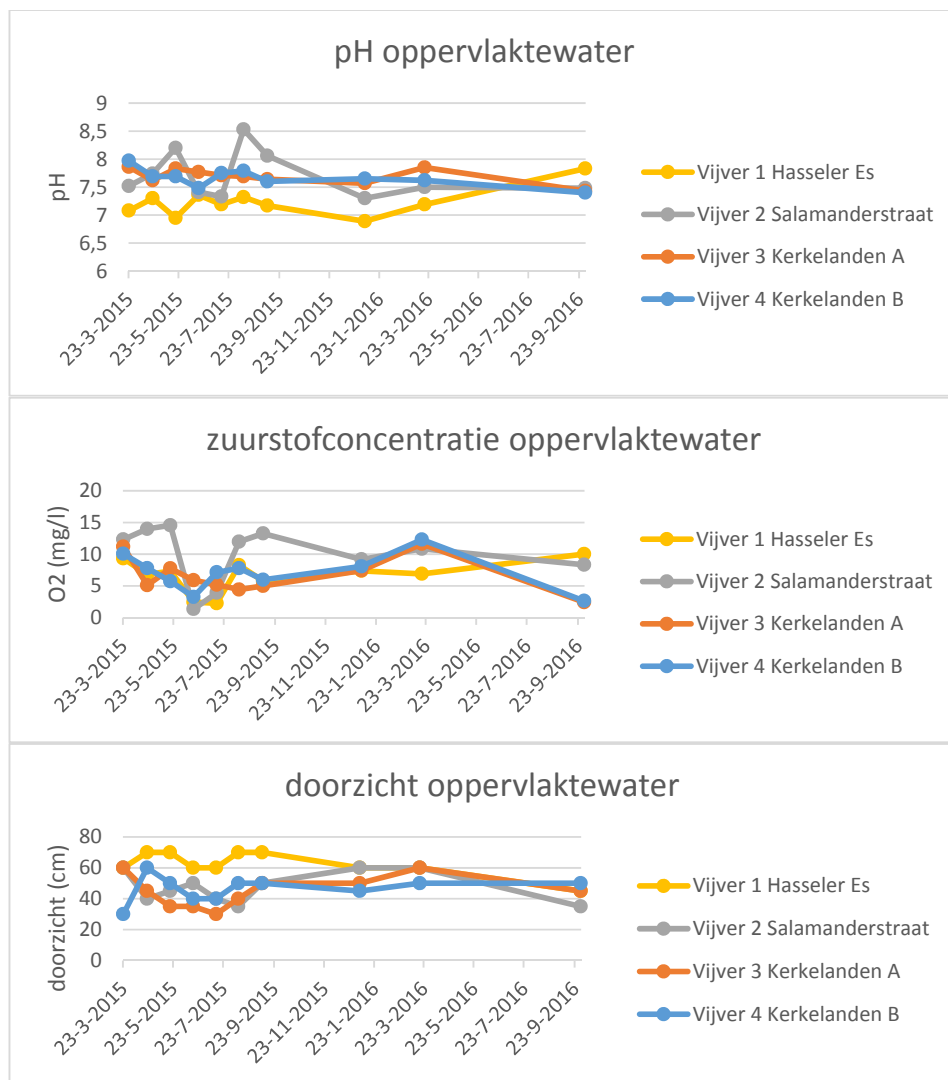
De pH in de vijvers ligt rond neutraal, met de laagste pH in de Hasseler Es. Gedurende de zomer van 2015 schommelt de pH, maar er is geen duidelijke trend zichtbaar. De zuurstofconcentratie in het voorjaar is goed (alle vijvers > 8 mg/l).

In de loop van het voorjaar en in de zomer neemt de concentratie in alle vijvers af, met de sterkste daling in vijver Salamanderstraat. Vanaf augustus neemt de concentratie weer toe. De dip vindt in alle vijvers tegelijk plaats.

Net als de pH is er weinig variatie in doorzicht gedurende de meetperiode.

Figuur 5.1 pH, zuurstofconcentratie en doorzicht oppervlaktewater 2015 en 2016.

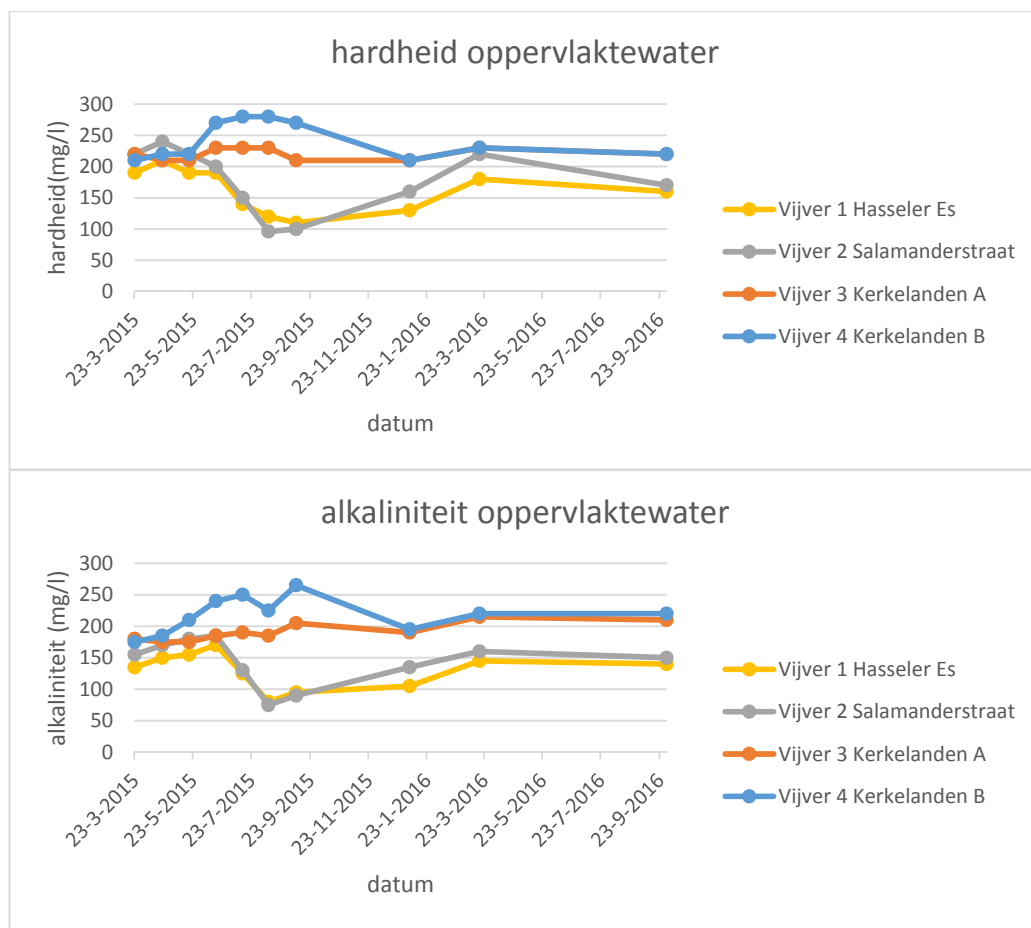
De alkaliniteit en de hardheid van het oppervlaktewater nemen iets toe in Kerkelanden A en B. In Hasseler Es en Salamanderstraat nemen deze parameters af vanaf juni. Er is geen opvallende toename van de alkaliniteit en hardheid opgetreden die mogelijk te verwachten was na toepassing van het krijt. De alkaliniteit is zodanig dat de vijvers goed gebufferd zijn en periodieke pH-schommelingen zeer beperkt zullen zijn. Tevens valt de hardheid in de optimale range voor vissen (Wurts, 1992). Dat de werking van het krijt kan worden verklaard door het tegengaan van een pH-schommeling lijkt hierdoor te kunnen verworpen (hypothese 1) aangezien de alkaliniteit tijdens de nulmeting reeds hoog is te noemen.

Figuur 5.2 Alkaliniteit en hardheid oppervlaktewater 2015 en 2016.
