# Van Drenthe naar Dollard

## Westerwoldse Aa weer optrekbaar voor vissen

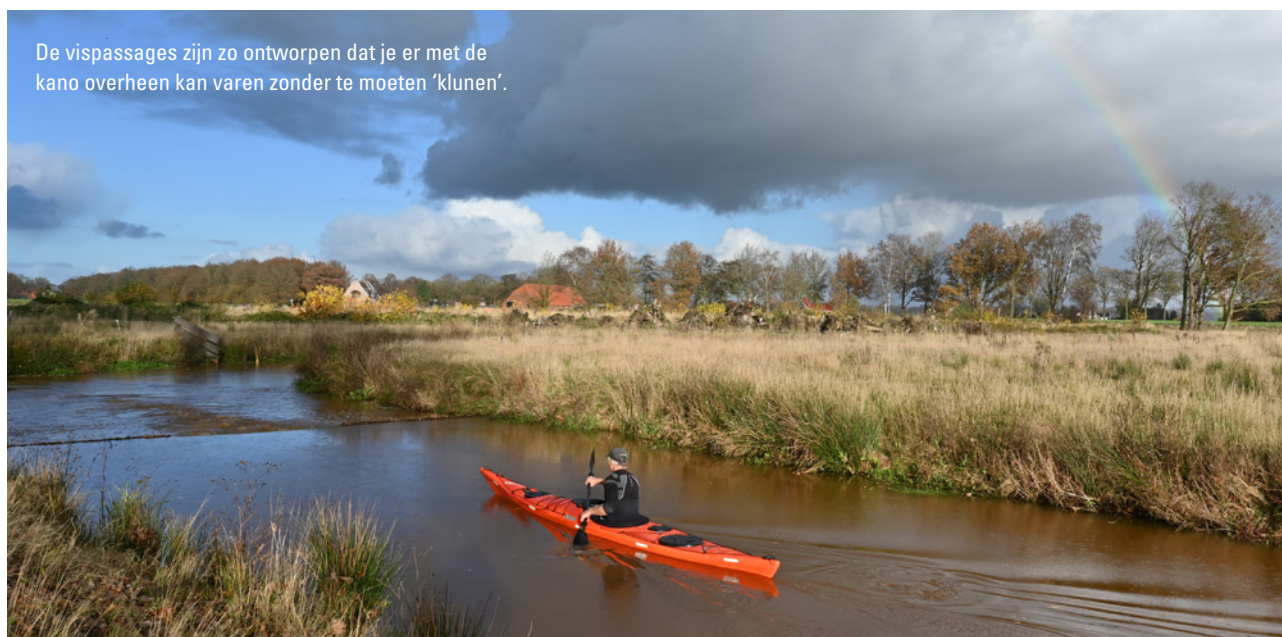
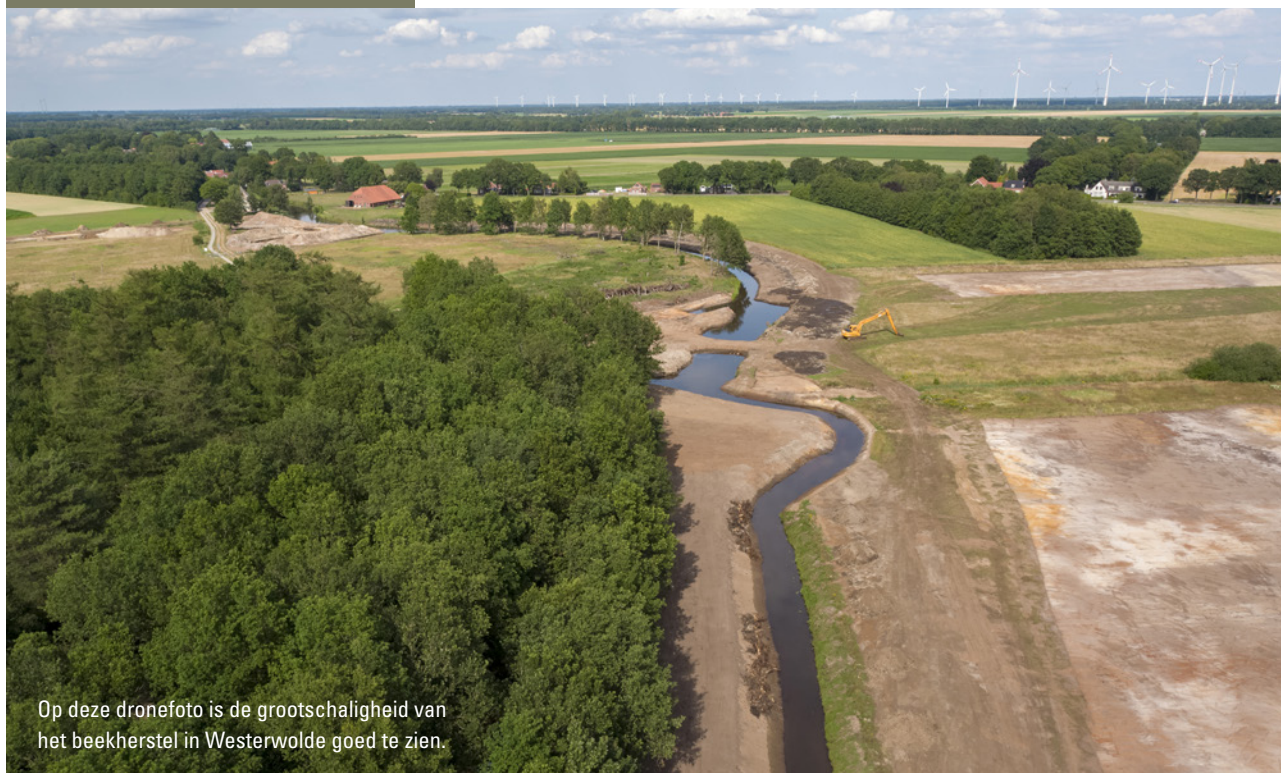
De vispassages zijn zo ontworpen dat je er met de kano overheen kan varen zonder te moeten 'klunen'.

Op deze dronefoto is de grootschaligheid van het beekherstel in Westerwolde goed te zien.

In de beek liggen de restanten van de stuw die eerder de waterstand reguleerde. De functie van de stuw is overgenomen door een opeenvolging van bodemvallen, houten schotten met een inkeping aan de bovenkant voor grote vissen en kano's en onder water een opening voor kleinere vis. De bodemvallen volgen het maaiveld, zodat het water geleidelijk afstroomt. Langs de kant liggen stronken van bomen die moesten worden verwijderd en nu leefgebied zijn voor vogels. In het water dienen andere stronken als schuilplaats voor vissen. Nieuw aangeplante elzen en eiken gaan zorgen voor schaduwplekken in het water, waar vissen terecht kunnen die koelte zoeken.

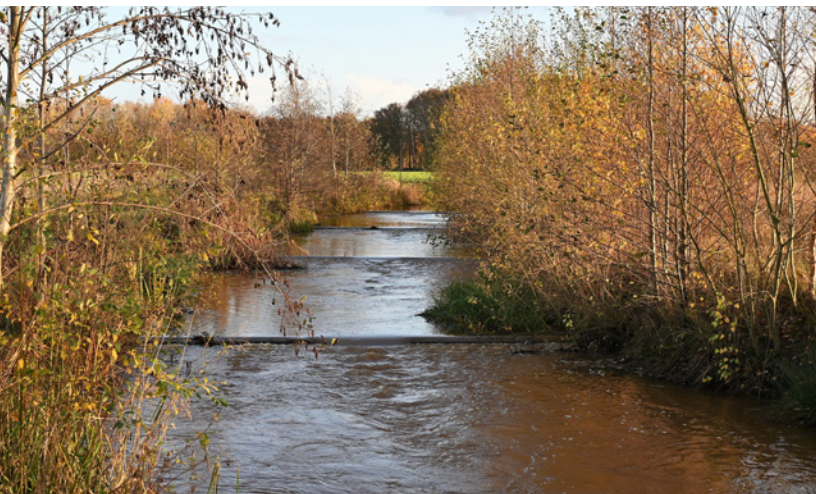
Overzichtsfoto van de vispassages bij Wessinghuizen. Hieronder voegt het Veelerdiepje zich bij de Ruiten Aa.
